## Akustisk prosjektering og kontrollmåling i Dokkhuset

Svein Strøm og Bård Støfringsdal

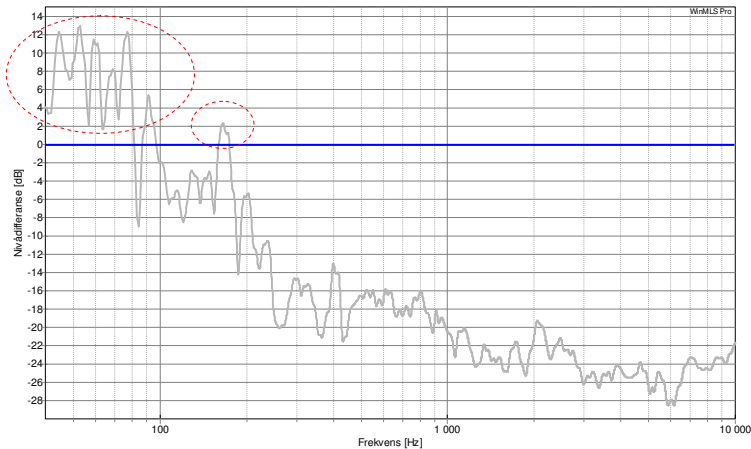
## Respons scenegulv

- Har målt impulsrespons i scenegulv og i et sett punkt på scenen. Kilde: Halvkulehøytaler på scenegulv (Realistisk sammenlignet med kontrabass, basstromme etc.)
- Figuren viser nivåforskjellen mellom en mikrofon i scenegulvet og den midlede responsen på scenen.
- Merk sterke modale effekter. Ville blitt jevnere med flere mikrofonposisjoner i scenen.
- Vesentlig: scenen er en forsterker for lave frekvenser, med maks forsterking over 10 dB. Stort areal på scenegulvet kan gi vesentlig bidrag til etterklangstiden ved LF. Svinginger i scenen dør ut sakte.

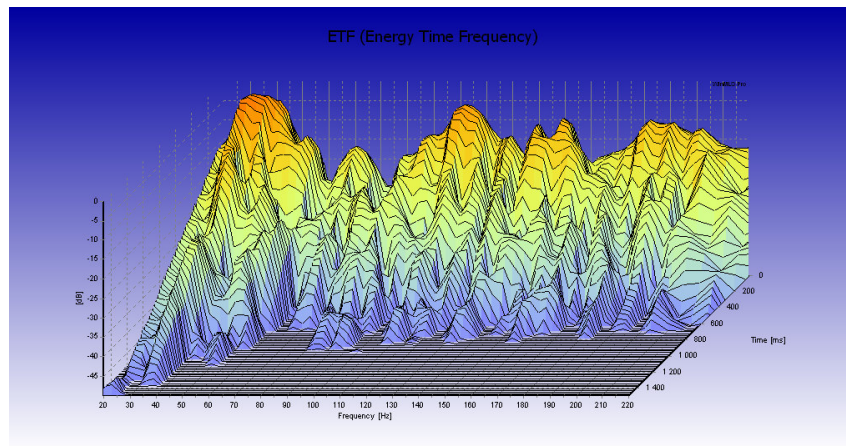
## Respons fra høyttaleranlegg – 2

- Viser tid-frekvensplott tilsvarende forrige plott med L+R. (Frekvensrespons for overlappende tidsvinduer)
- Merk: Viser kun et målepunkt -> stor variasjon i LF-respons avhengig av mikrofonplassering.
- Merk moder som dør ut sakte (svakt dempet.) Kan vurdere resonansabsorbenter, men vanskelig å designe i praksis + stort areal nødvendig.
